# 1 Les mille ans de l'abbaye de Romainmôtier

Par Phippe Jaton

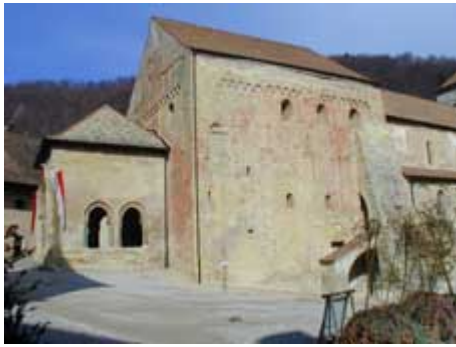
Vers l'an 1100, un narthex est adossé à l'ouest de l'édifice. Ce massif de plan carré se développe sur deux niveaux. Ses élévations extérieures sont également soulignées de bandes lombardes, lesquelles prennent la forme d'une colonne engagée au niveau supérieur, et qui supportent des rangs de petites arcatures en leur sommet. Sur sa face ouest, le narthex présentait à l'origine

deux tours d'angle, de part et d'autre du pignon. Celles-ci disparaîtront à l'époque gothique.

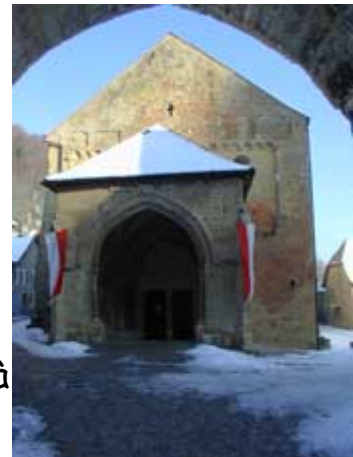
Le petit porche de type bourguignon qui vient marquer l'entrée de l'édifice compte parmi les premières adjonctions gothiques sur l'église. S'ouvrant par une grande arcade et latéralement éclairé d'une double baie, il est couvert d'une voûte sur croisée d'ogive. Aujourd'hui relativement trapu, il faut l'imaginer plus élancé à l'origine, lorsqu'un pignon surmontait son arcade avec une base soulignée d'un bandeau sculpté. Seuls des critères stylistiques nous incitent à le dater vers 1250, en tous les cas dans le courant de XIII<sup>e</sup> siècle.

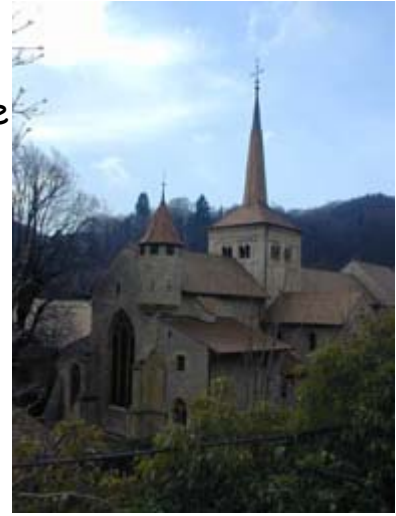
Conséquence des deux incendies qui se succèdent à la fin du XIII<sup>e</sup> siècle, le chevet de l'église est entièrement reconstruit. Le chœur central, d'abord conçu isolément, puis la chapelle sud, sont édifiés sur un plan rectangulaire, supprimant ainsi les anciennes absides semi-circulaires romanes, ceci entre la fin du XIII<sup>e</sup> et le début du XIV<sup>e</sup> siècle. Ce n'est qu'au milieu du XV<sup>e</sup> siècle que la chapelle nord sera transformée à son tour, conférant à l'ensemble du chevet l'aspect qu'il présente encore aujourd'hui.

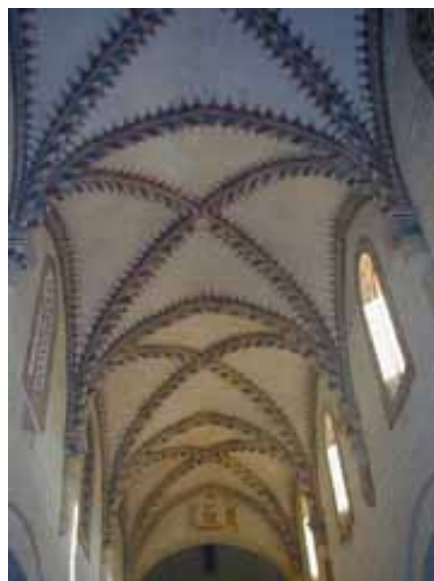
La suppression du berceau roman qui couvrait la nef centrale est elle aussi engendrée par les dégâts dus aux incendies de la fin du XIII<sup>e</sup> siècle. Ces dommages ont certainement été importants puisque, avec la voûte, non seulement l'entier du mur haut nord de la nef mais aussi tout l'angle nord-ouest du clocher doivent être reconstruits. La nef reçoit alors sa belle voûte sur croisée d'ogives. Peu après, autour de 1300, des peintures murales viennent en orner le mur ouest (les archanges Gabriel et Michel, avec l'Agneau de Dieu) et l'arc triomphal (les saints patrons Pierre et Paul entourant une Vierge à l'Enfant). Ces peintures seront suivies quelques décennies plus tard par celles qui viennent orner les voûtes du narthex; conservées uniquement dans la nef méridionale au rez-de-chaussée, elles présentent un ensemble illustrant les trois temps de l'histoire du salut.

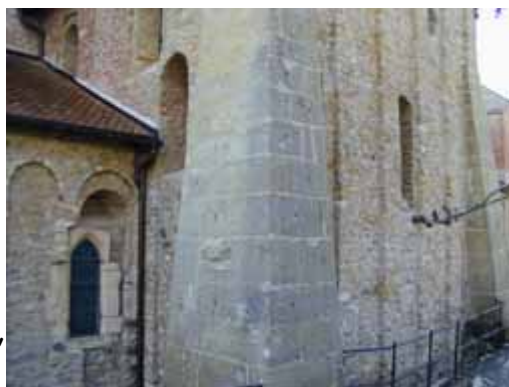
Ces réorientations impliquent quelques interventions sur l'édifice même. De gros contreforts sont élevés là où la stabilité entre les diverses parties du monument était auparavant assurée par la présence des bâtiments annexes. L'étage du narthex devenant grenier, un accès extérieur est créé, auquel on parvient par un escalier: le cadre de la porte a été conservé dans le mur sud, avec la date de 1567.
